**Abschlussbericht**

**NI 2022/ 1023**

Sachverhaltsermittlung B-Plan 220 Moers-Mitte (Unterwallstr.)

AG: b 57 GmbH & Co. KG

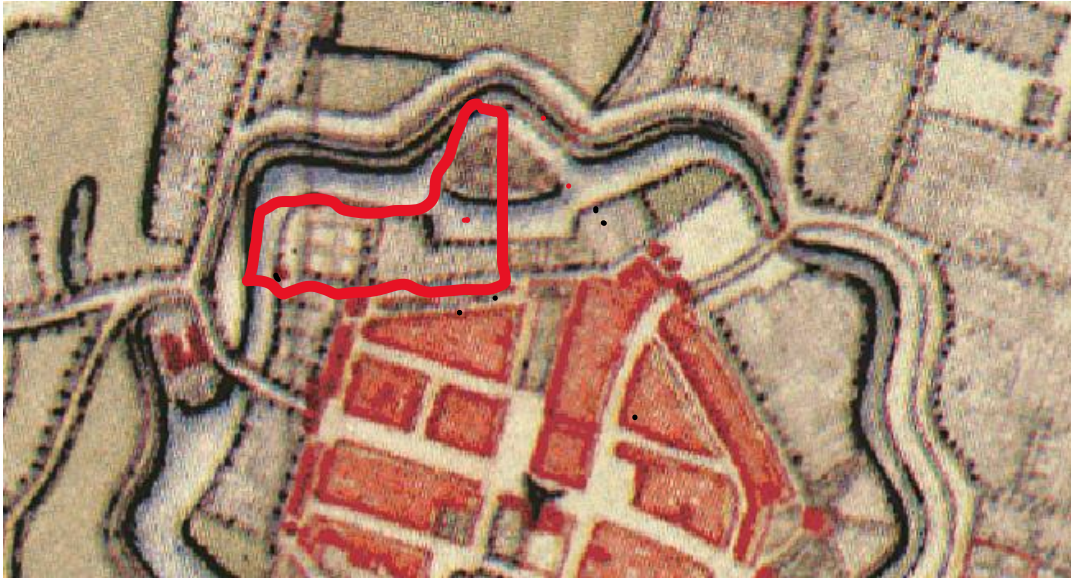
Abbildung 5 Tranchot-Plan, Quelle: TIM online 2.0

Das Plangebiet liegt inmitten des in die Denkmalliste der Kommune eingetragenen Bodendenkmals WES 208-Historische Stadt und Festung Moers, hier: im Norden der oranischen Stadtbefestigung, im Bereich der Nordwest- und der Nordostbastion, der verbindenden Kurtine, dem vorgelagerten Festungsgraben inklusive eines Ravelins und einem anschließenden Außenwall mitsamt dem feldseitig begleitenden Weg.

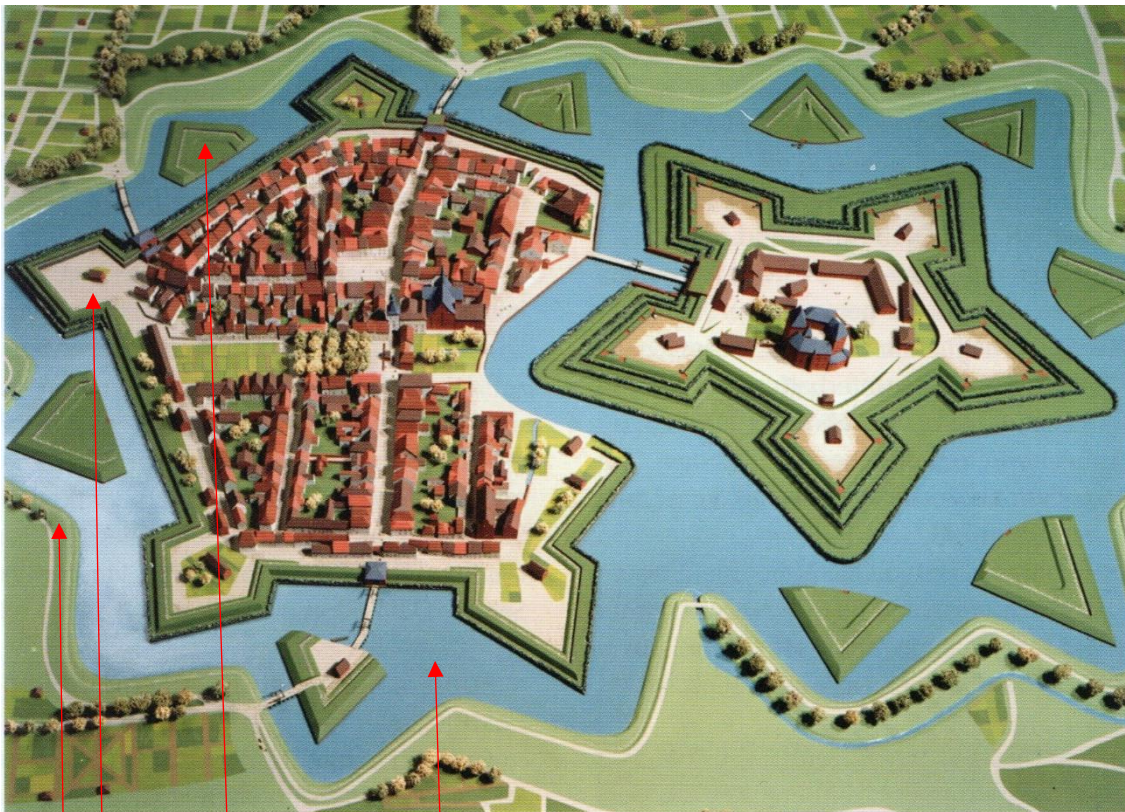
Abbildung 10 Rekonstruktion der Festung vor der Schleifung. Auch hier lassen sich die in den Sondagen gesuchten und z.t. angetroffenen Elemente erkennen. Zudem wird hier besser ersichtlich, dass es sich bei Bastion und Ravelin um höhere, erhabene Elemente handelt, die bei der Schleifung der Festung eingeebnet wurden. Quelle: 400 Jahre oranische Befestigung von Schloss und Stadt Moers 1620-2020

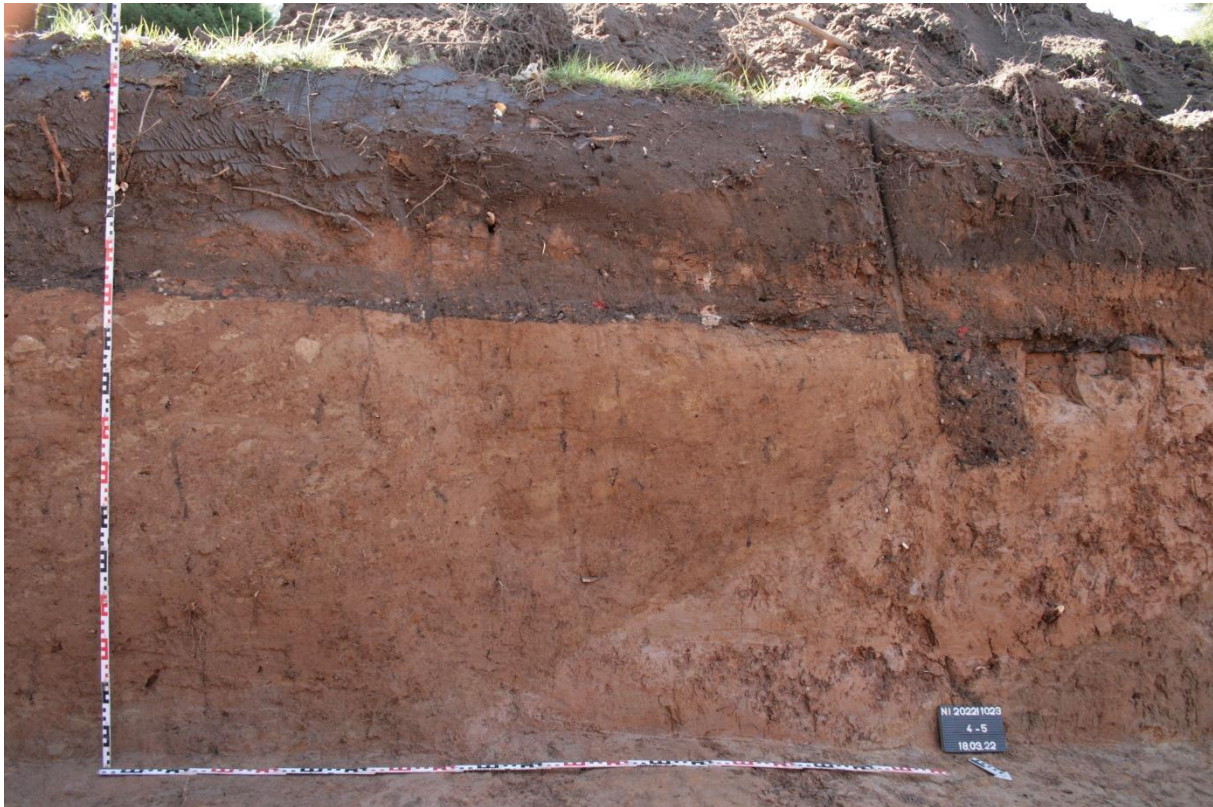
AB 4 wurde streckenweise bis auf eine Tiefe von ca. 2 m unter GOK und damit auf 24,475 m unter NHN abgetieft. Dabei konnten, unter Humus und einer dünnen, modernen Schuttschicht, mehrere deutlich abgrenzbare Schichten beobachtet werden, die sich über wenige geborgen

Scherben ins 17. -18 Jh. datieren lassen. Diese Schichten schienen alle nach Westen hin anzusteigen. Gegenwärtig wird angenommen, dass diese Schichten bei der Schleifung der Festung im 18 Jh. entstanden. Dabei wurden die Wälle abgetragen und mit dem dabei gewonnenen Material die Gräben verfüllt. So erklären sich die auffallend „schrägen“ Schichten durch das Abkippen bzw. Einbringen des Materials von der Wallkrone schichtweise in den Graben.

*Abbildung 11 Profil in AB 4 mit zwei der schräg verlaufenden Schichten.*

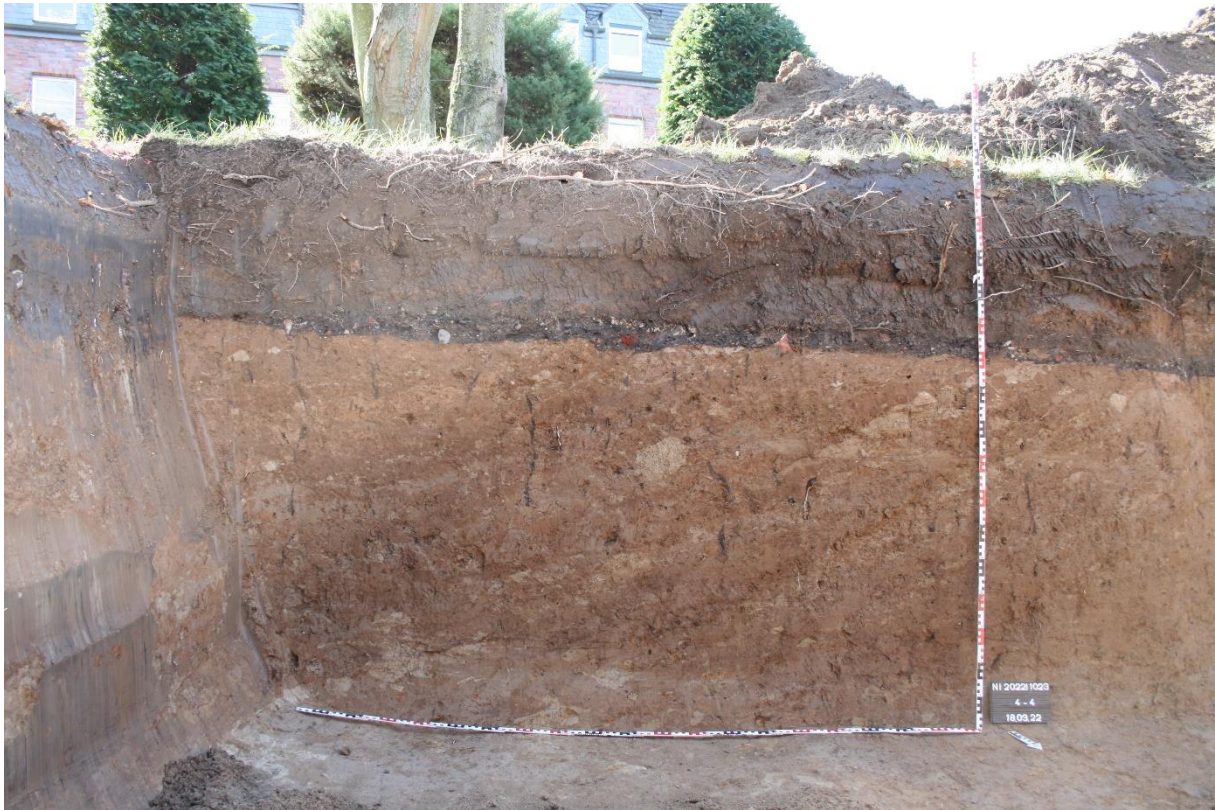
*Abbildung 12 ebenso hier*

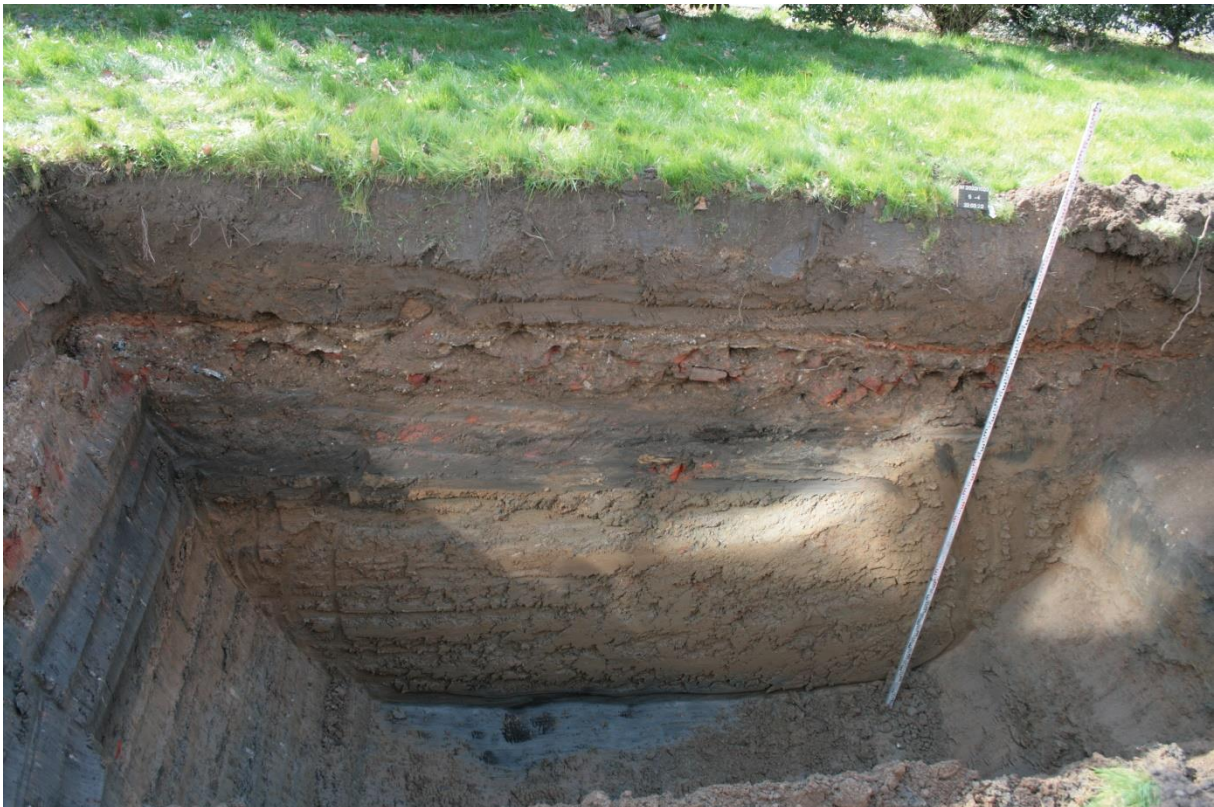
Abbildung 13 Abtiefung bis unter 3,5 m unter GOK in AB 5

Hier wurde in einem Abschnitt versucht, die Sohle des Grabens bzw. die Unterkante der anthropogenen Schichten zu erreichen. Diese reichen jedoch mehr als 3,5 m unter GOK (damit bis auf 23,00 m üNN). AB 5 ließ sich nicht sinnvoll erweitern, da im Norden die Baugrube

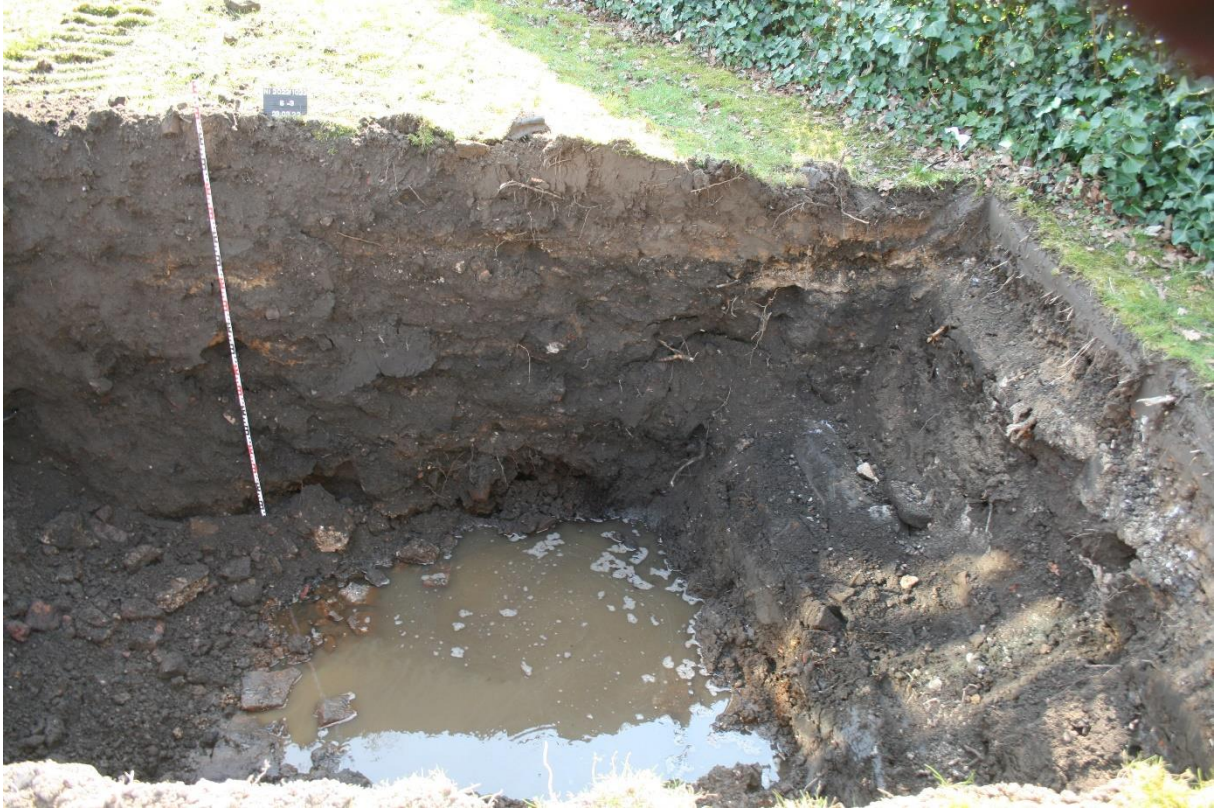
*Abbildung 15 Wassereinbruch im mit Schutt verfüllten Graben in AB 6*

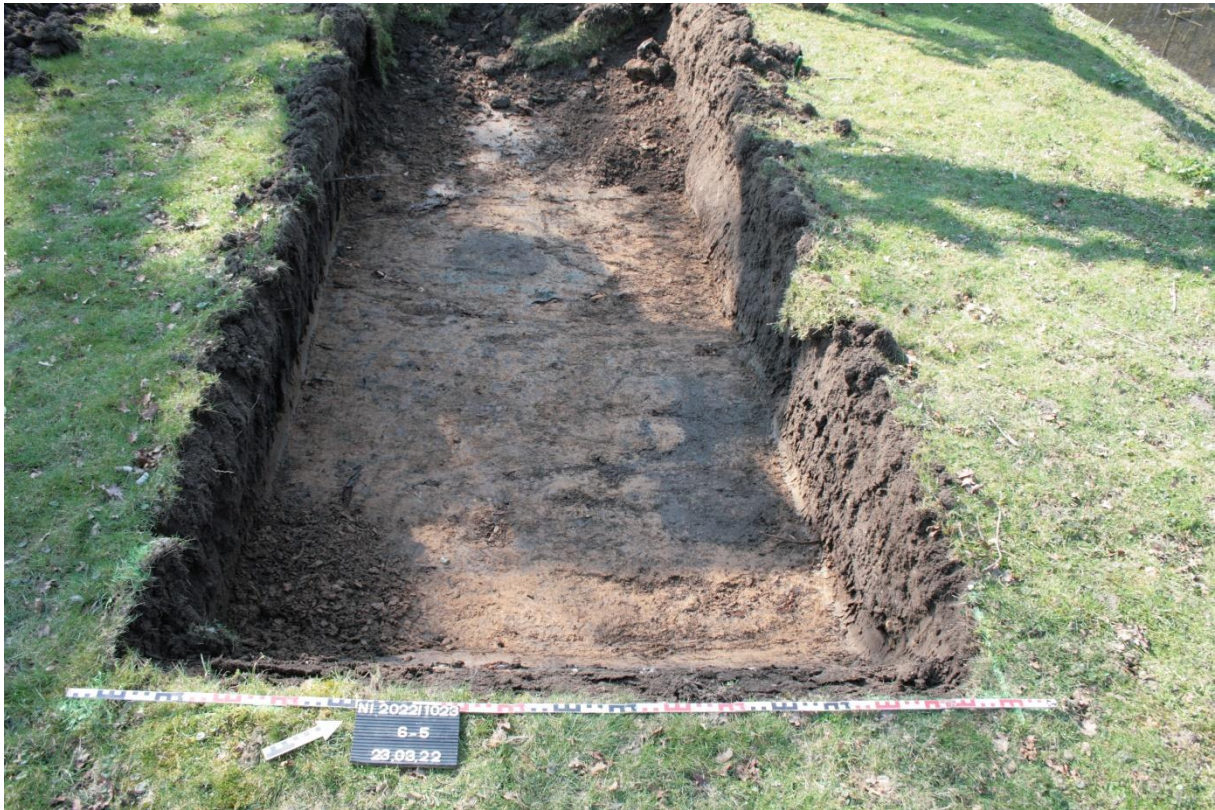
Pfostengrube noch ca. 15 cm tief erhalten war. Es ist möglich, dass die Pfostenreihe Bestandteil des Ravelins war.

*Abbildung 16 Pfostengruben in der Aufschüttungsschicht des Ravelins*
